VAN DE WOESTEYNestraat [029] VAN THERMISCHE ZEEF NAAR LAAG-ENERGIEWONING

Eengezinswoning – Renovatie

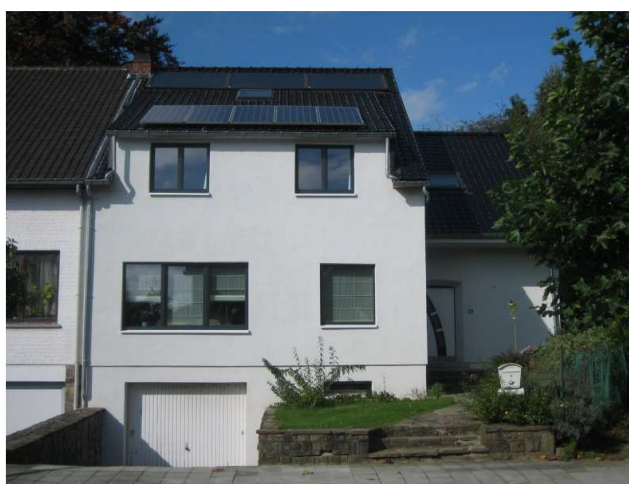
Deze driegevelwoning uit 1967 vormde zowaar een thermische zeef. Zonder veranderingen aan het concept werd de woning grondig gerenoveerd : de volledige schil kreeg een stevig isolatiepakket en alle ramen en deuren werden vervangen. Bovendien werd maximaal gekozen voor ecologische materialen, met o.a. een buitengevelisolatie met houtvezelpanelen. Een centrale verwarming op gas gekoppeld aan een zonneboiler zorgen tesamen met de balansventilatie voor een comfortabele verwarming en verluchting van de woning. Het regenwater wordt opgevangen voor het sanitair, de was en het onderhoud buiten. Opmerkelijk detail : naarmate het project vorderde, scherpte de bouwheer de energetische kwaliteiten voortdurend aan. Daar waar eerst een warmtebehoefte was berekend van 56 kWh/m²jaar was uiteindelijk slechts 29 kWh/m²jaar nog nodig. De luchtdichtheidstest in deze bestaande woning haalde met 1,82/uur een excellent resultaat.

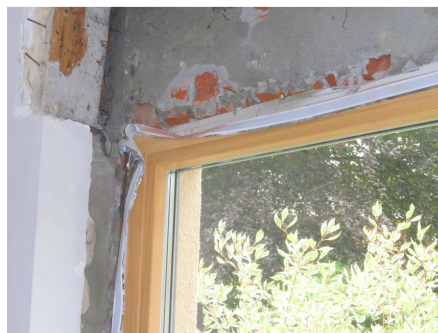
Schrijnwerk

Voor de plaatsing van het schrijnwerk werd luchtdichtingstape aangebracht in de openingen. Na plaatsing van de ramen en het inpleisteren van deze tape, zijn de overgangen van venster naar gevel perfect luchtdicht.

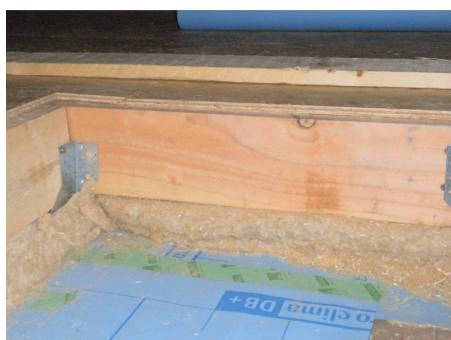
Damrem

De overlappende stroken van de damprem op de zoldervloer werden overal dichtgeplakt. Bovendien werd het dampscherm verkleefd aan de muren.

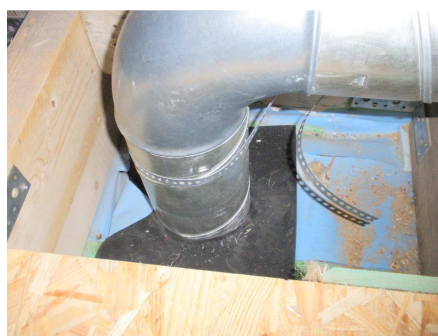
Leidingen en kanalen

De luchtdichte afwerking van de perforaties door de ventilatiekanalen werd dubbel verzekerd : door een speciale slab verkleefd met de zoldervloer en met een siliconendichting aan de inblaasmonden. De doorgangen van 8 elektrische leidingen vanuit de kelder naar de woonvertrekken werden met speciale caoutchouc hulpstukjes luchtdicht gemaakt.
